ANÁLISIS DE REVEGETACIÓN PASIVA EN EL COMPLEJO MINERO FABRIL SAN RAFAEL (CMFSR) MEDIANTE APLICACIÓN DEL ÍNDICE DE VEGETACIÓN DE DIFERENCIA NORMALIZADA (NDVI)

Autor: Gustavo German Alvarez

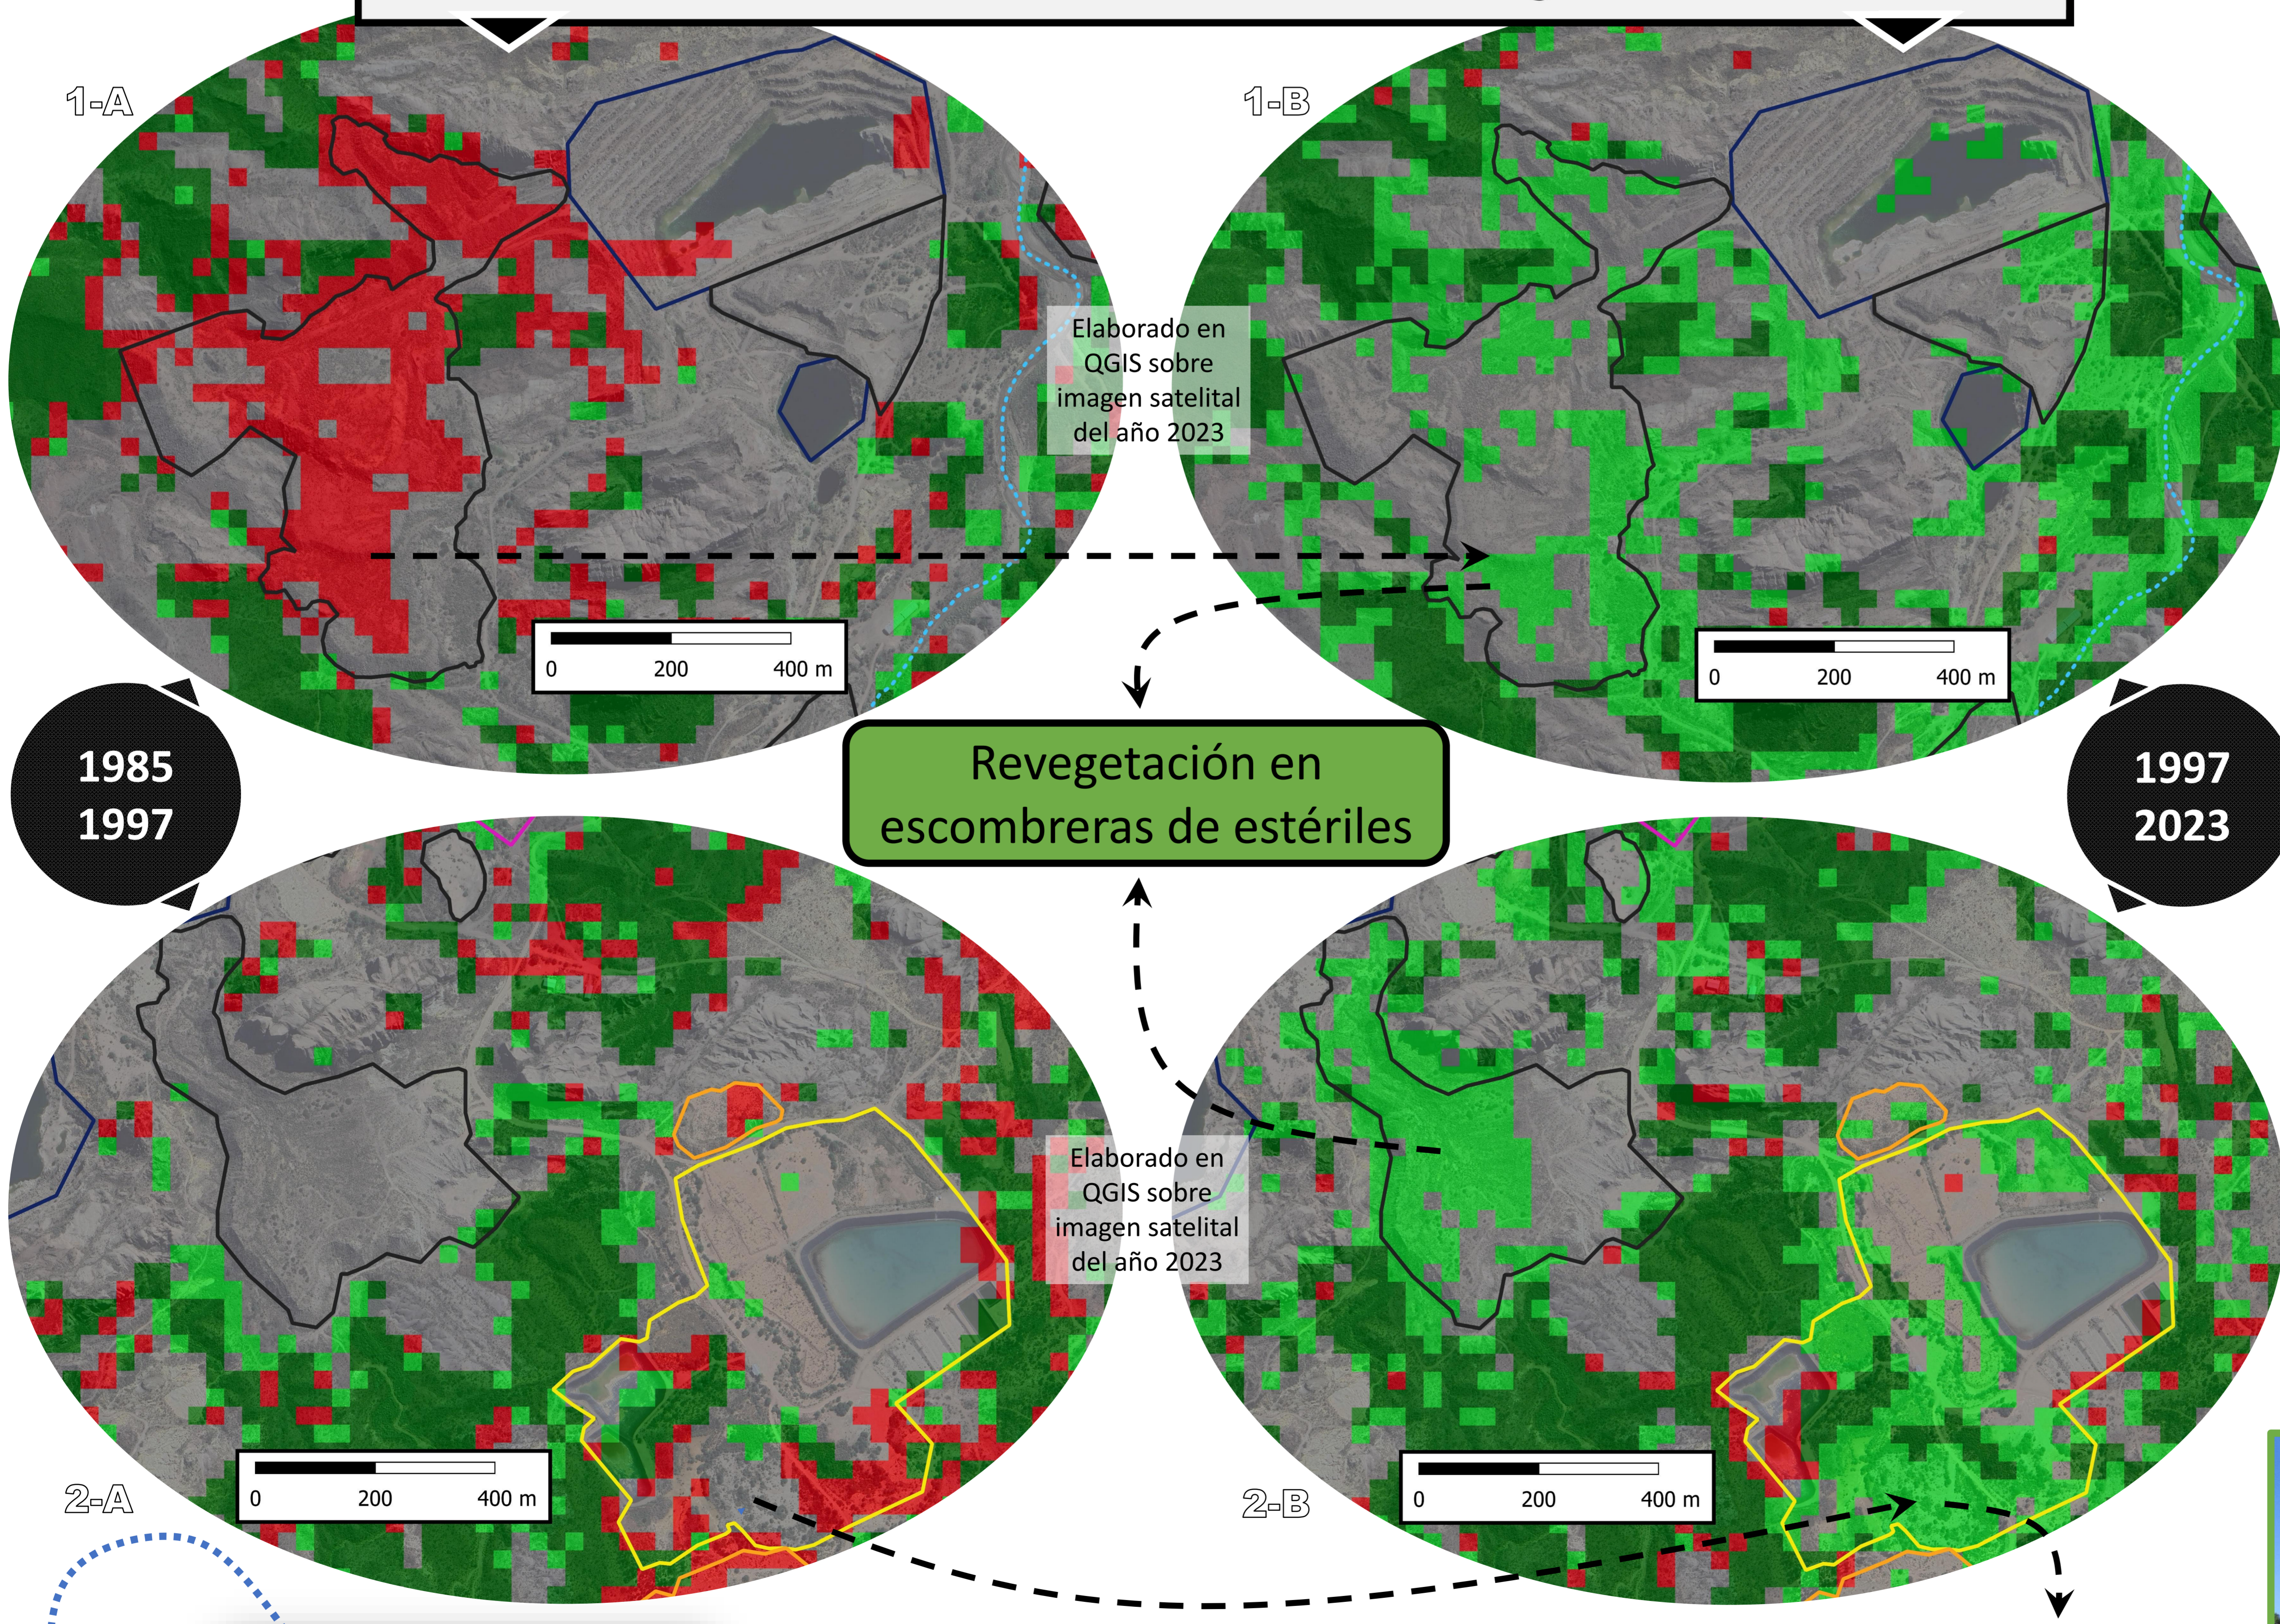
En base a tres imágenes satelitales históricas, se analizó la evolución de la cobertura vegetal para dos períodos:

(1985-1997) Plena actividad del CMFSR

(1997-2023) Suspensión de explotación minera

No se hallaron imágenes multiespectrales para la zona anteriores al año 1985. El área vegetada total para cada año fue:

- 1985: 53,38 %
- 1997: 46,73 %
- 2023: 57,16 %

A 26 años de la suspensión de actividades de explotación en el CMFSR, ha habido una ganancia de **209,5 ha** de vegetación, tras una pérdida de **133,58 ha** en el período 1985-1997. Se observan procesos de revegetación pasiva en zona de escombreras de estériles, zona de diques, colas de mineral y antiguo cauce de arroyo El Tigre.

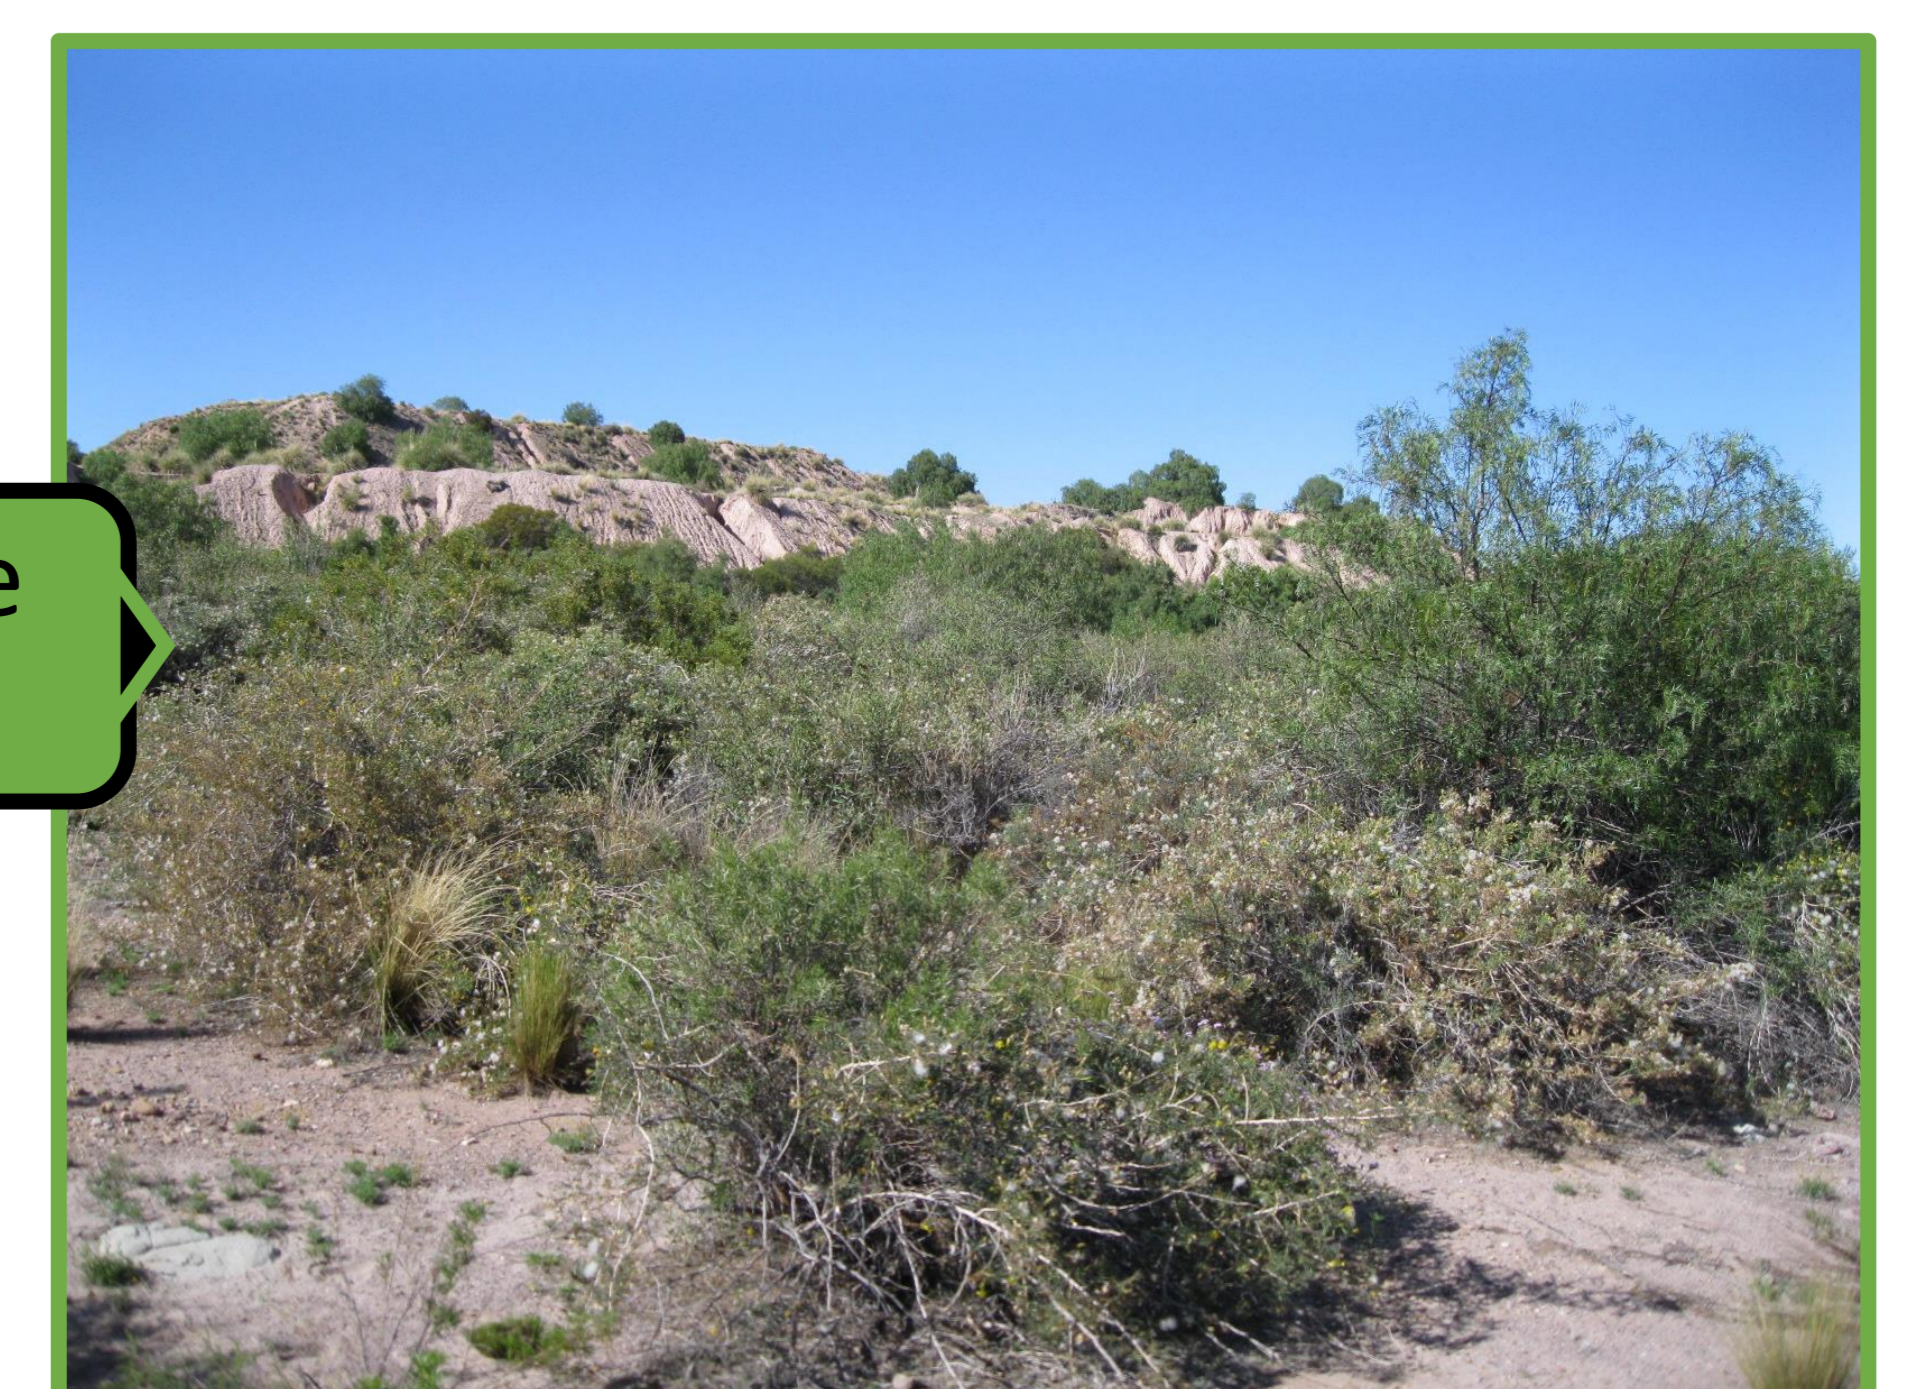
Revegetación en sector de diques de precipitados
