EVALUACIÓN HIDROGEOLÓGICA PARA DEFINIR POSIBLES FUENTES DE ABASTECIMIENTO DE AGUA A UNA COMUNA TURÍSTICA DE LAS SIERRAS DE COMECHINGONES, CÓRDOBA, ARGENTINA

INTRODUCCIÓN Y OBJETIVOS

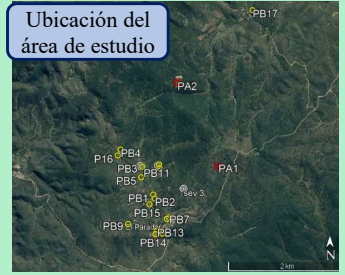
La zona de estudio, de aprox. 1.000 ha, incluye a la localidad de "El Parador de la Montaña" y alrededores (Figura 1). Se ubica en el Dpto. de Calamuchita, provincia de Córdoba, Argentina, a ~ 11 km al sureste de la ciudad de Santa Rosa.
